〇〇中継ポンプ場
No.1雨水ポンプ
口径1000mm

2013/10/3
水中カメラによる点検状況①
(上部ケーシング～中間軸受)

2013/10/3
水中カメラによる点検状況②
(ポンプケーシング～羽根車)

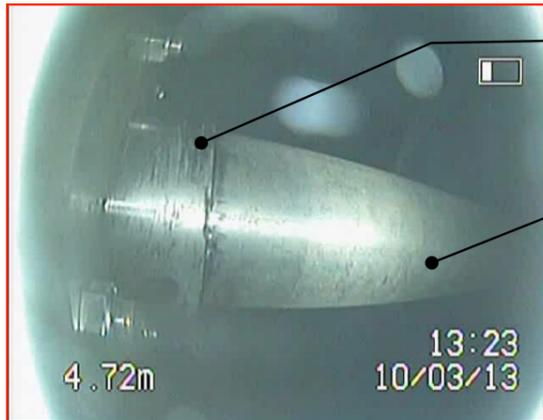
(33)減圧スリーブ、(28)上部主軸
表面に汚れの付着が見られるが、
ゴミなど異物の絡みつきは見られない。

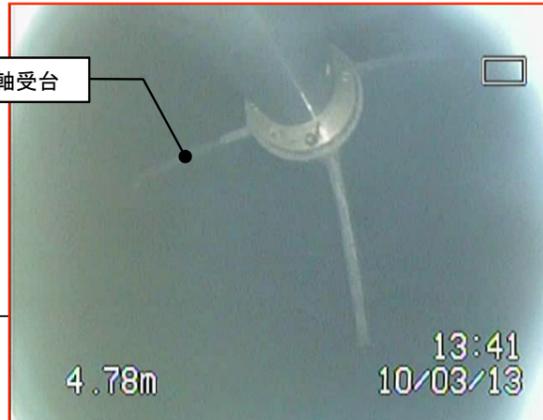
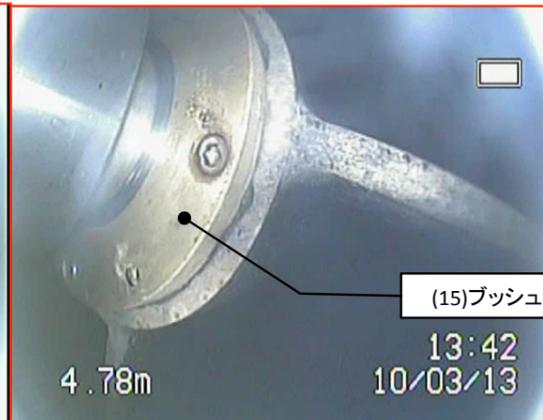
(15)ブッシュ(2)、(24)中間軸受台
ゴミなど異物などの絡みつきは見られない。

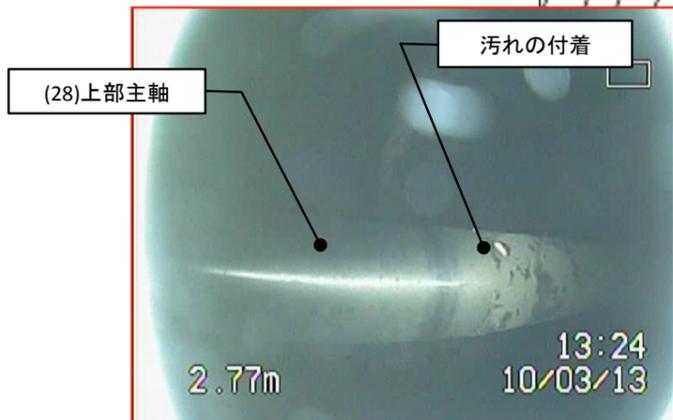
(28)上部主軸
表面に汚れの付着が見られるが、
ゴミなど異物の絡みつきは見られない。

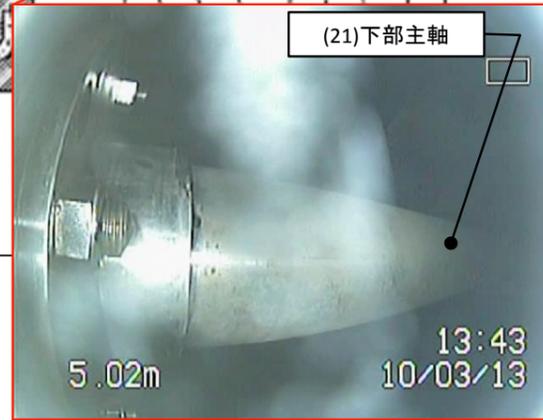
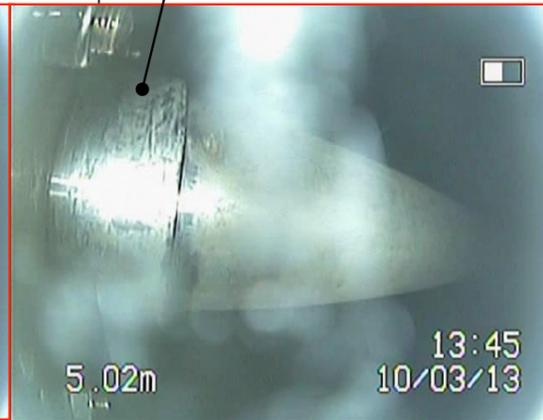
(21)下部主軸、(22)軸受スリーブ(3)
(21)下部主軸表面に汚れの付着が見られるが、ゴミなど異物の絡みつきは見られない。
